# **DIE ALTÄRE DER GEBRÜDER MARMON IN HORN**

Eine Zusammenfassung aus dem Restaurierungsbericht

Klaus Engler  
Anno 2004

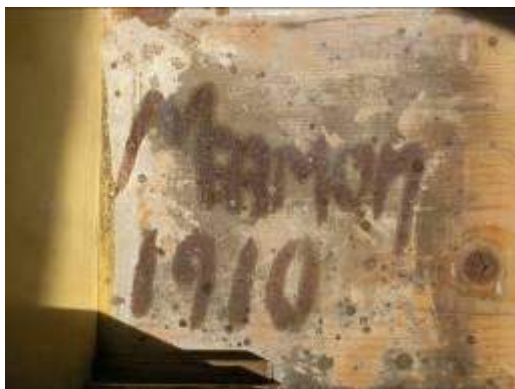
Signatur in einem Nischenboden  
des Hauptaltars

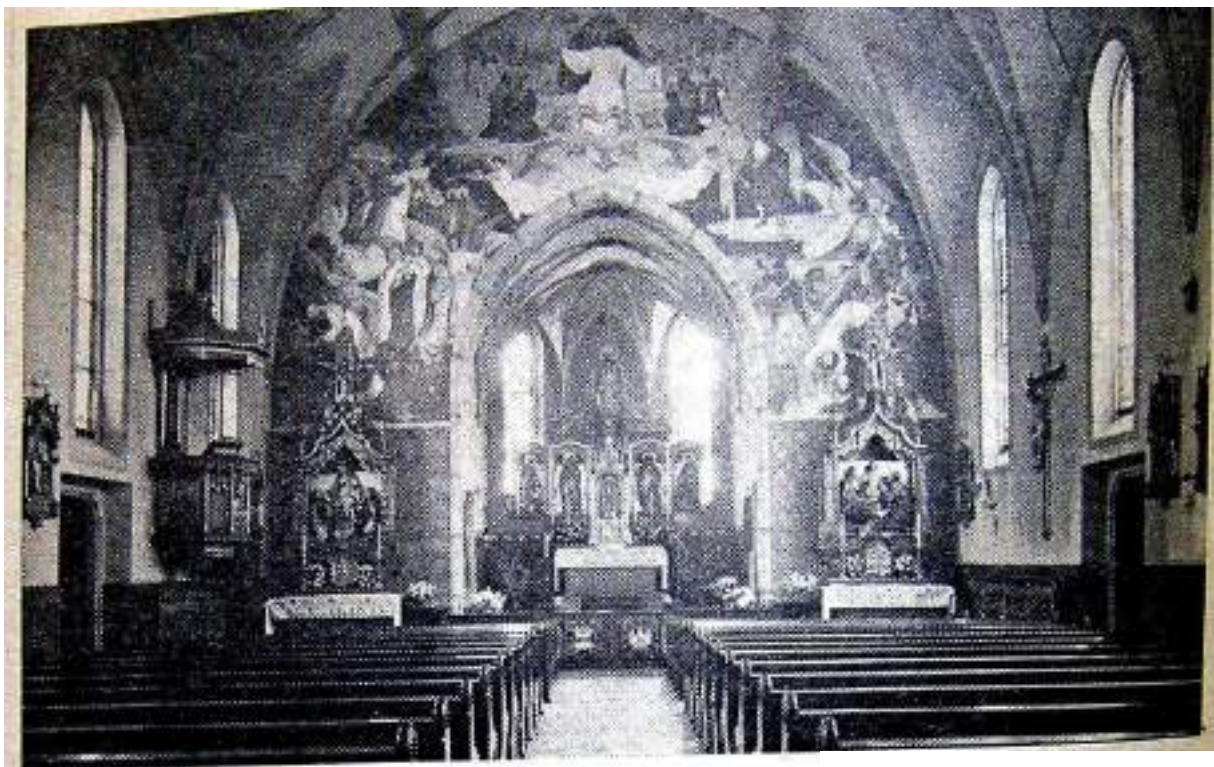
Die Kirche Horn vor der Renovation 1928–1966

Auffallend an der Renovation von 1928 ist die reiche Bemalung. Die Wand um den Chorbogen bemalte der Wiler Kunst und Historienmaler Augustin Müller mit seinen Söhnen. Das Gemälde

in Frescotechnik zeigt das Jüngste Gericht. Die Zeitzeugen waren nach Aussagen nicht alle beglückt über das drastische Gemälde.

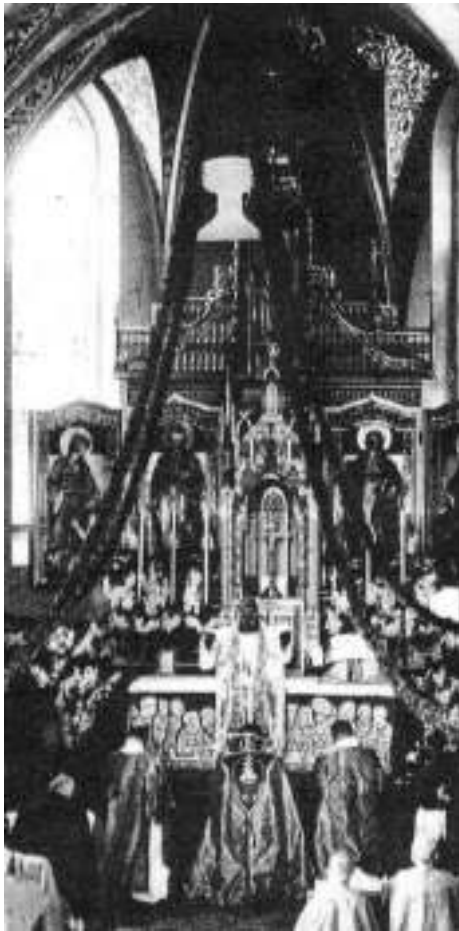
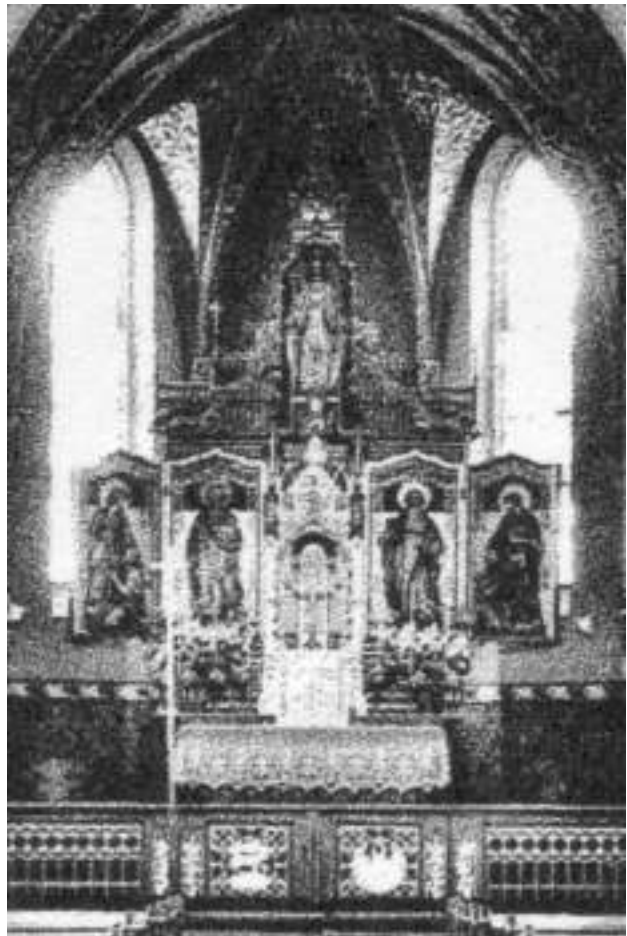
Die Vergrößerungen stammen nur ab Fotokopien. Eine Vergrößerung der originalen Fotografie ergäbe ein besseres Ergebnis. Zusätzlich zum heutigen Bestand ist auf diesen Aufnahmen ein dreistufiger Aufbau aus durchbrochenem Masswerk zu sehen. Im Turm eingebaut ist eine Nische mit einer Plastik. Es dürfte die HerzJesu Statue sein die auch heute noch geschätzt wird. Darüber steht ein aufragendes filigranes Türmchen.

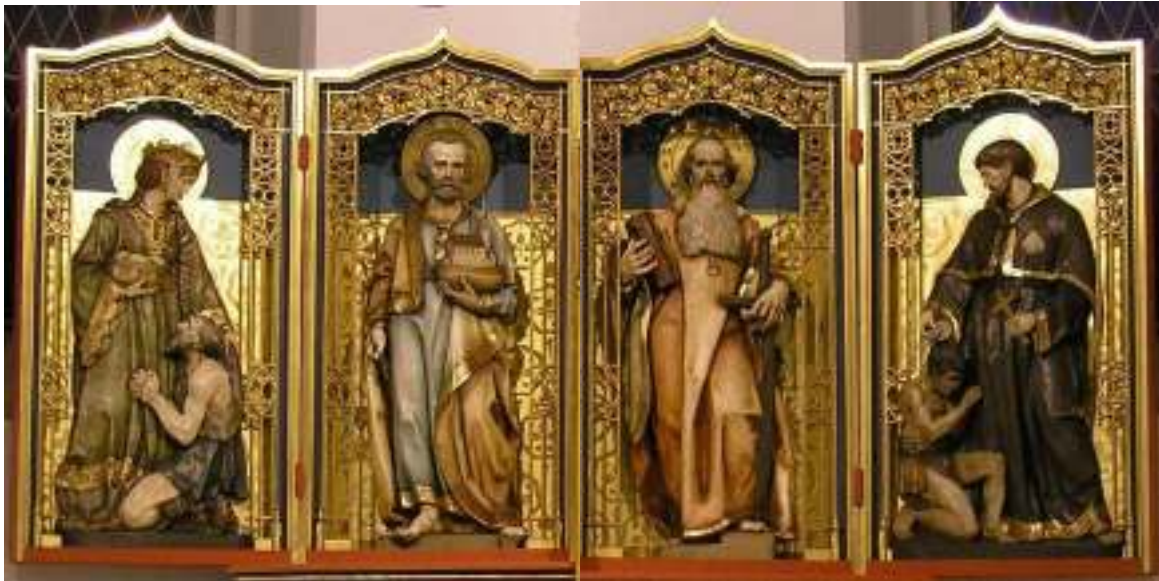
Die vier Statuen des geöffneten Hochaltares sind wie die Rosenkranzgruppe in modernem Stil von den Gebrüdern Marmon geschaffen und gefasst.

Die Farbfassung wurde auf beige getöntem Grund lasierend mit Ölfarbe aufgetragen und wie beim Patinieren gleichzeitig von den erhabenen Stellen wieder abgetupft.

Bei späteren Renovationen wurde einmal mit ungeeigneten Mitteln gereinigt dabei wurde die Fassung angegriffen, beim Nächsten mal dagegen reinigte man kaum und firnisste die Figuren mitsamt dem Schmutz.

Bei unserer Restaurierung entfernten wir den einlackierten Schmutz und retuschierten beschädigten Partien.

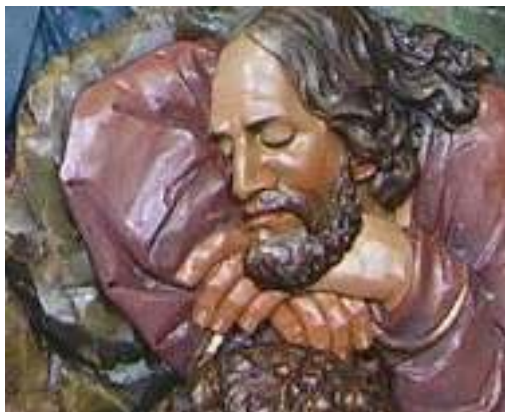
Ein schlafender Apostel  
Relief von der Aussennische des Hochaltares

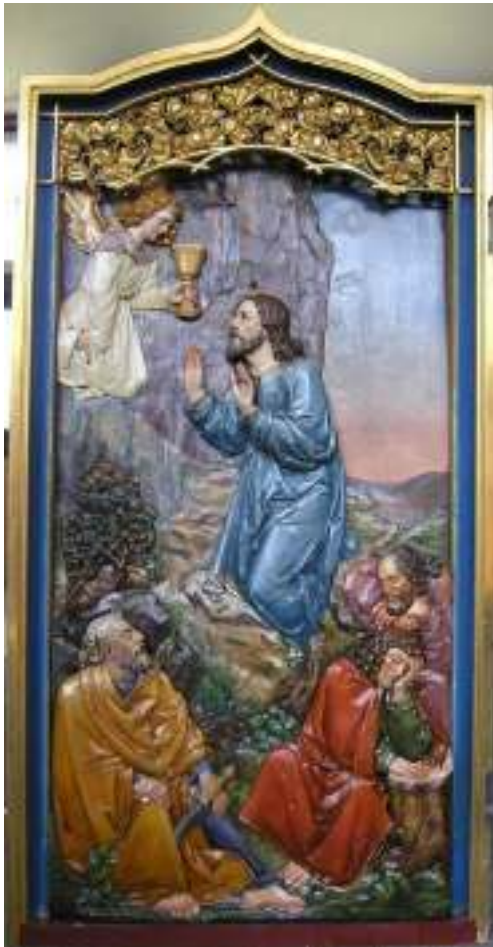
Die Reliefs hätten auch in die Nischen gepasst. Es stellt sich die Frage ob der Altar als neues Konzept oder aus bestehenden Teilen komponiert wurde.

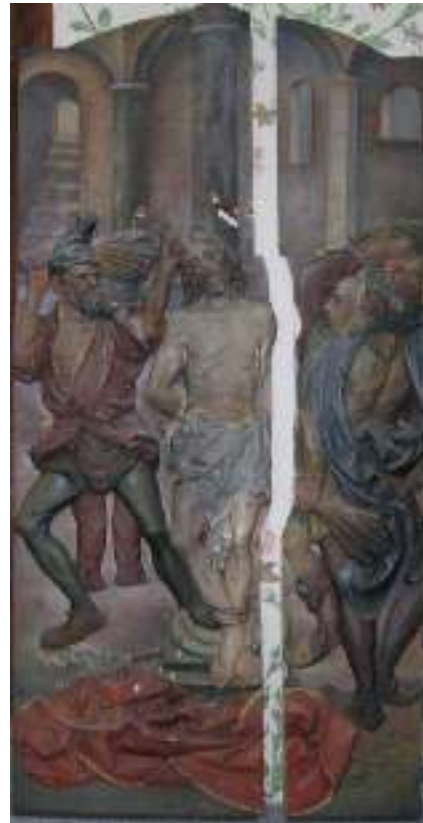
Eindrücklich zeigt sich die Verschmutzung die sich in einem kappen Jahrhundert ablagerte. Weil das Relief am Rande fest angeschraubt war kam es beim Trocknen des Holzes zum Riss.

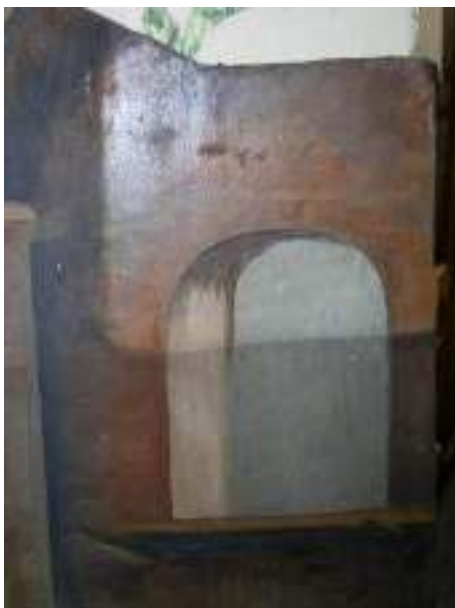
nochmals ein Reinigungsmuster

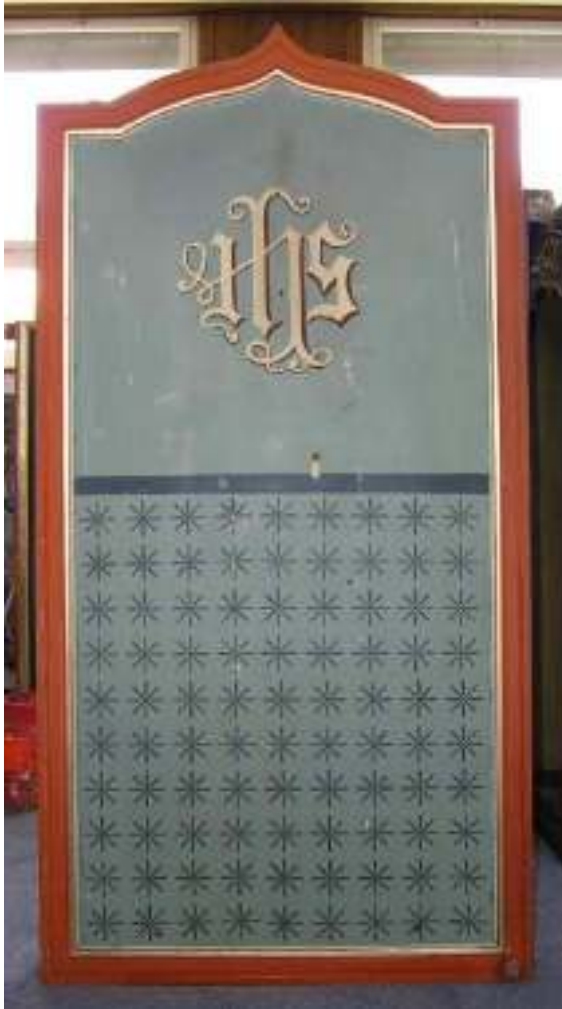
Die Nischen lassen sich zuklappen.

Nach Abnahme der Reliefs zeigte es sich, dass die Hintergründe gefasst waren. Auf blauem Grund ist ein Christus Monogram gemalt. Die Fläche ist im unteren Teil mit einem Sternmuster strukturiert.

Die Malerei lässt daran denken, dass die Reliefs entweder später dazugekommen sind oder sich einst in den Nischen befanden.

Dass die Reliefs ursprünglich für Nischen gedacht sein könnten, zeigt auch der Umstand, dass ihre Seitenflächen nur notdürftig gefasst sind.

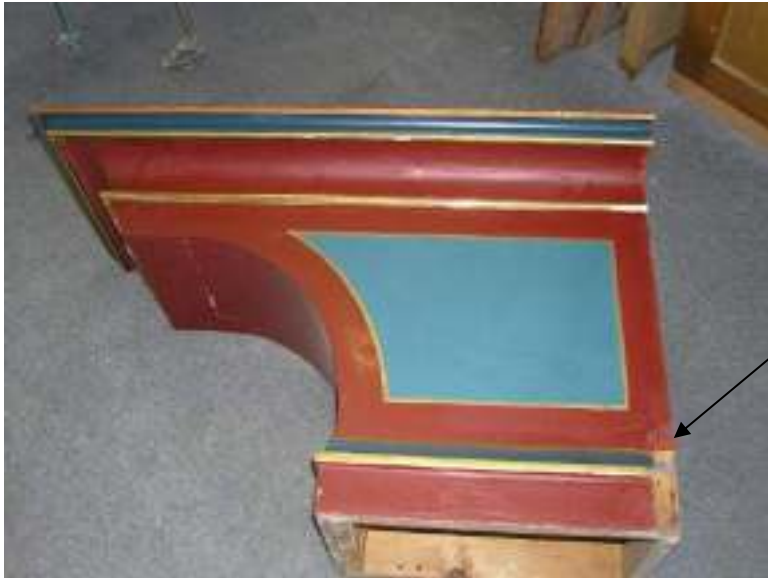
Ort der Freilegungsprobe

Der Altar zeigt bereits drei Fassungen

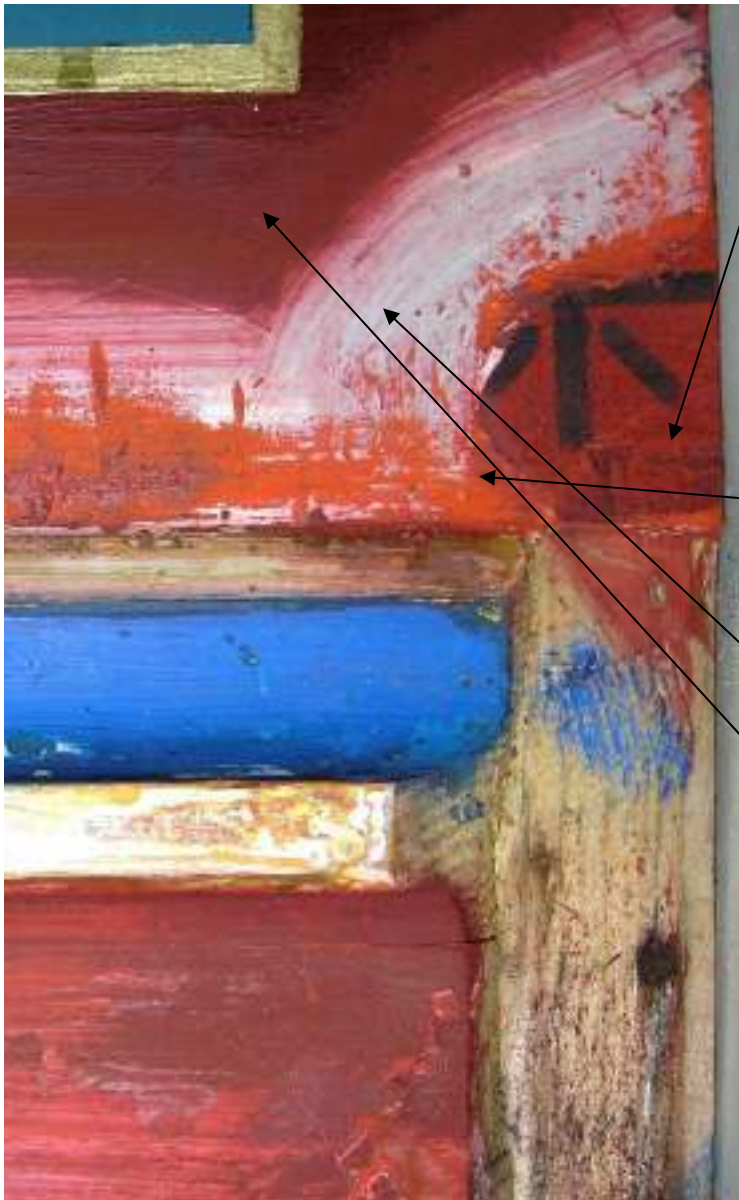
Eine hellrote Unterma- lung ist transparent mit dunkelroter Farbe überstüpft. Darüber ist die Fläche mit schwarzen Sternen dekoriert. Dieselbe Struktur findet sich auf den Rückseiten der Flügel.

Der Altar wurde kräftig orange überstrichen

Weisse Grundierung, dunkelrote Fassung mit Dispersion gebunden

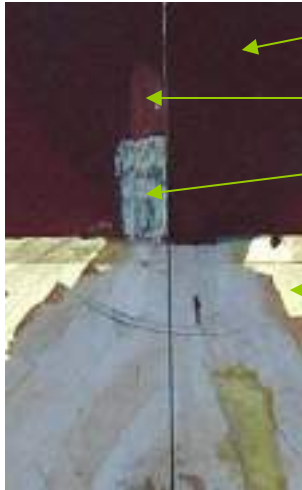
3. Fassung: dunkelrot

2. Fassung: mittleres Rot

1. Fassung blau,

Vergoldetes Brokatmuster

Das Blau haben wir nun wieder rekonstruiert

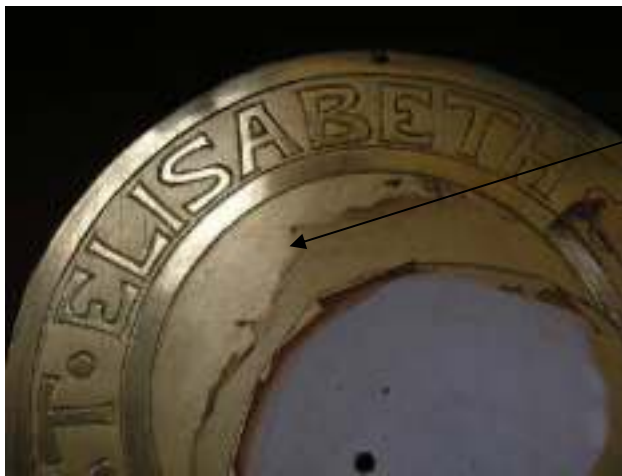
An diesem Rand erkennt man dass die Vergoldung einmal komplett erneuert wurde.

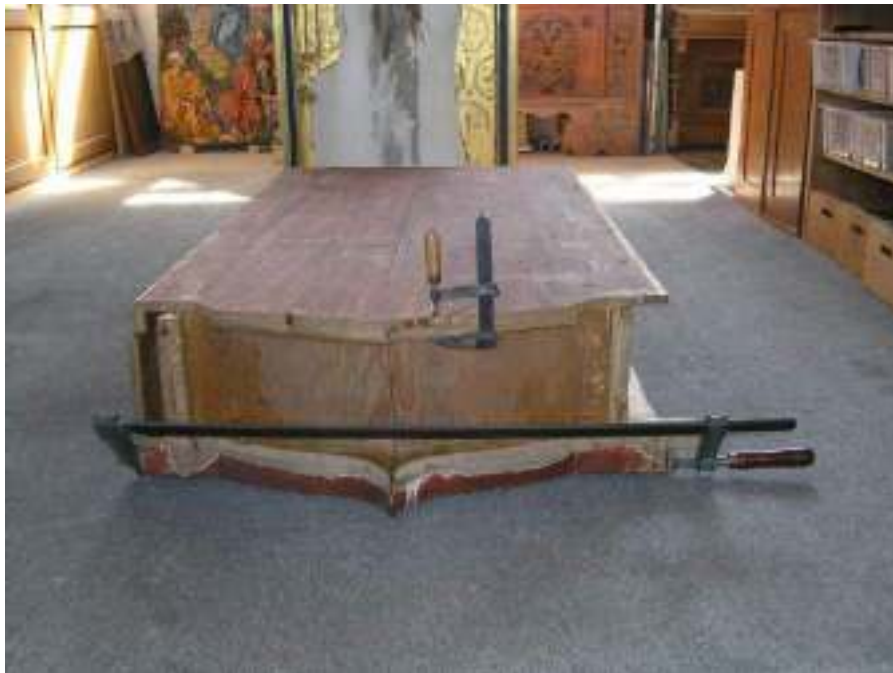
Das grosse Gewicht hat diesen Flügel auseinander gezogen. Wir haben ihn neu verleimt und verzapft. Die Bretter weisen oben helle Schnittstellen auf und zeigen, wo der Aufbau 1967 entfernt wurde.

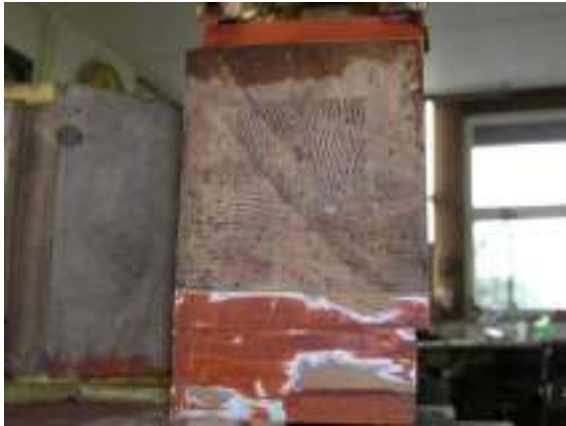
Schnittstelle die zeigt wie das Türmchen abgesägt wurde.

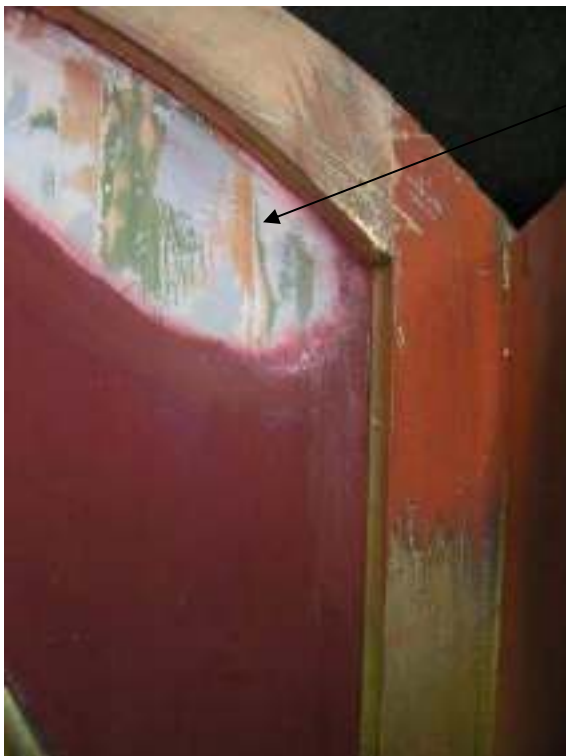
Freilegungsprobe

1911 wechselten sich rote Flächen und hellgrüne Füllungen ab. Blau war vor allem an den Profilen vertreten

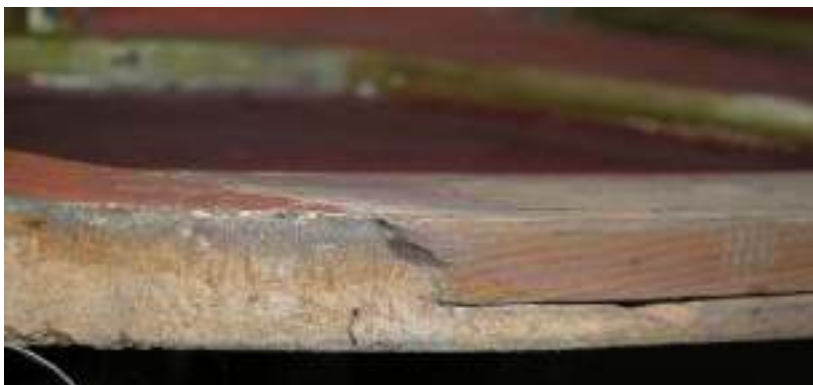
Abschnitt der oben dargestellten Füllung. Zur Begrenzung der Schnittfläche wurde ein neues Rahmenholz eingesetzt.

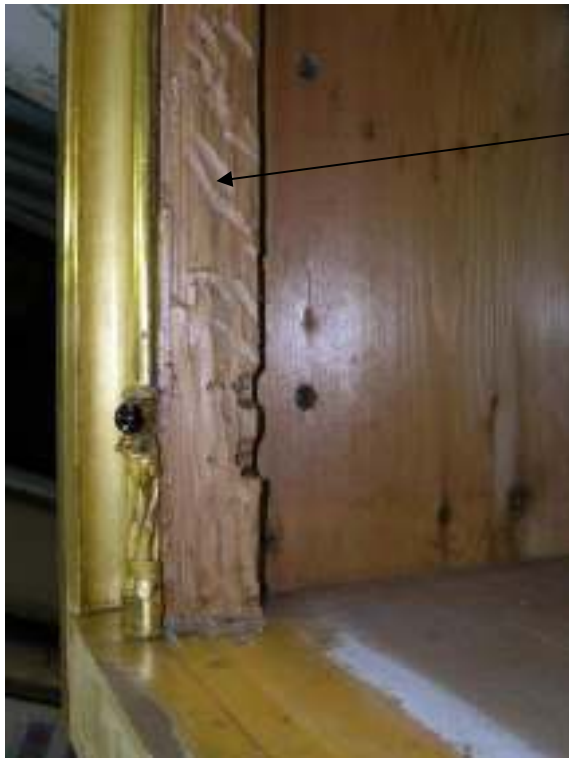
Hier wurden die alten Türchen ausgebrochen um Platz für die jetzige Stahlkassette zu schaffen.

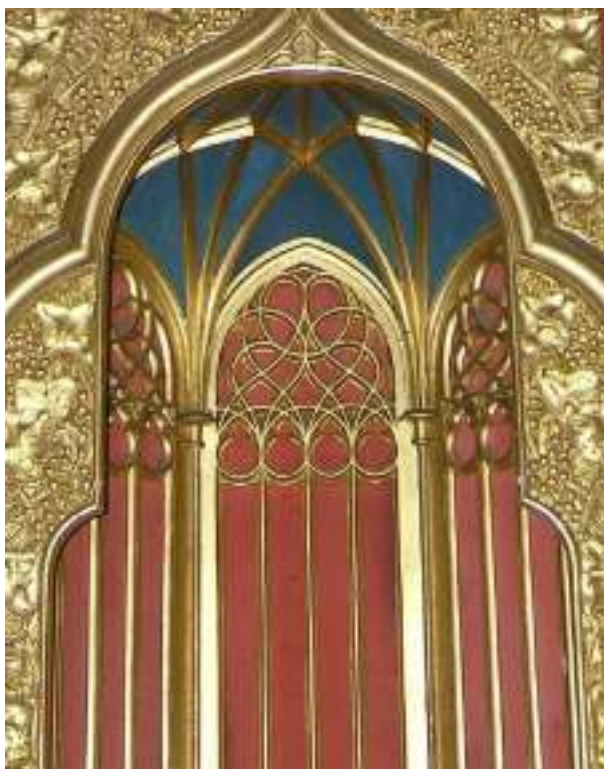
Angetroffen haben wir den Nischenhintergrund mit rotem Stoff bezogen.

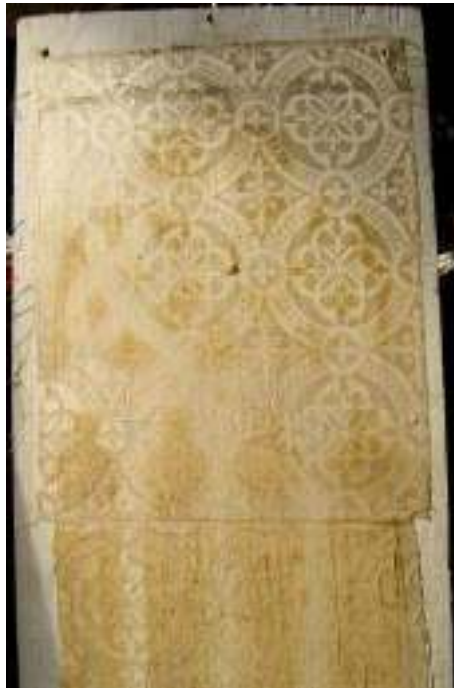
Unter dem roten Gewebe kam weisser Damast mit romanischer Ornamentik zum Vorschein. Durch Leim und Vergilbung färbte sich der Stoff gelblich. Der Damaststoff war nicht mehr überall vorhanden.

Wir überspannten die Hintergrundbretter wieder lose mit einem ähnlichen weissen Damaststoff.

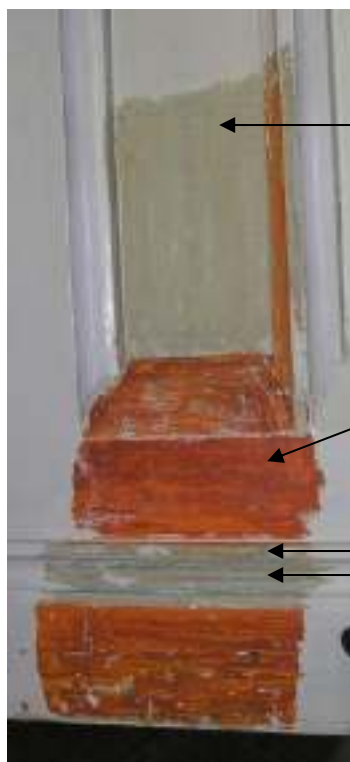
Freilegungsmuster

Die Felder sind grau grundiert, darüber grüne Fragmente

Die gleiche lasierend gestufte Rotfassung über hellroter Grundierung wie auch an anderen Architekturteilen gefunden.

Goldspuren auf den Profilteilen

Holkehle mit Spuren der blauen Fassung

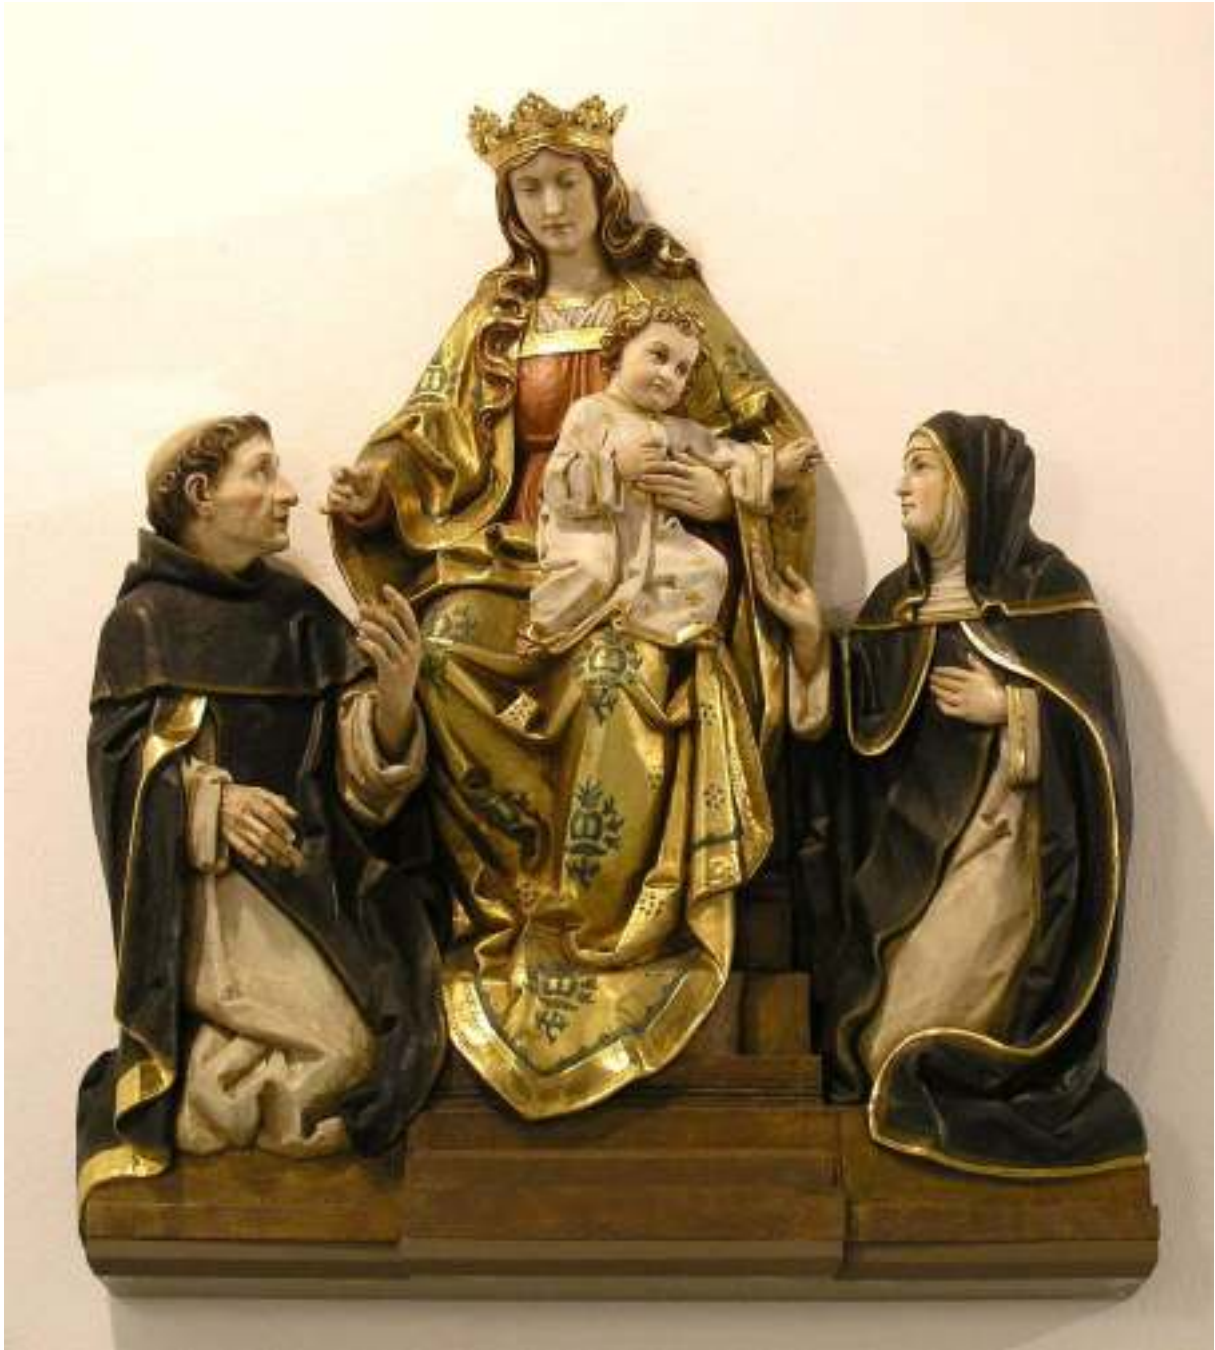
Darstellung Maria mit Jesuskind, Dominikus und Katharina von Siena. Maria übergibt St. Dominikus den Rosenkranz. Rechts St. Katharina von Siena, Dominikanerterzianerin.

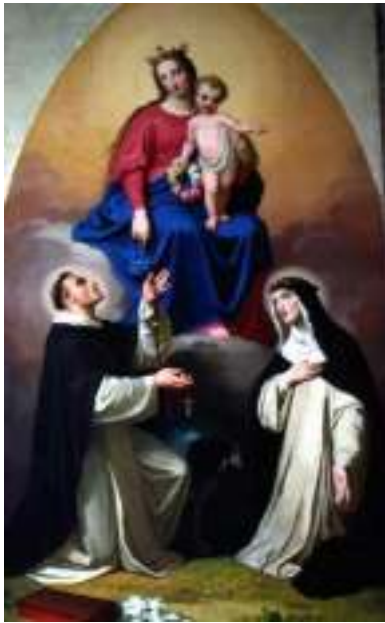
Bendern FL besitzt eine ähnliche Darstellung einer Rosenkranzgruppe

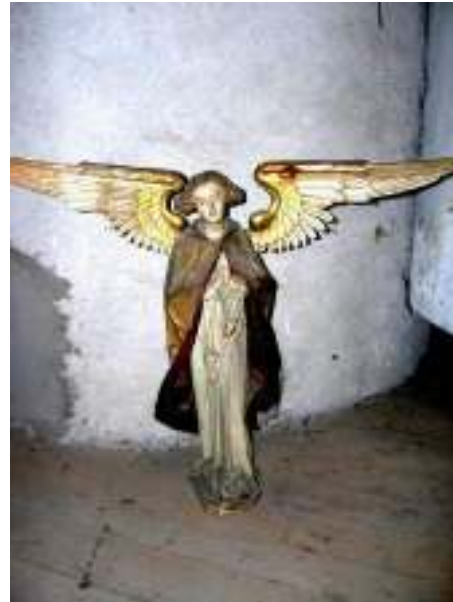
Der Engel war 1911 in das Masswerk-türmchen auf den Seitenaltären eingebaut.

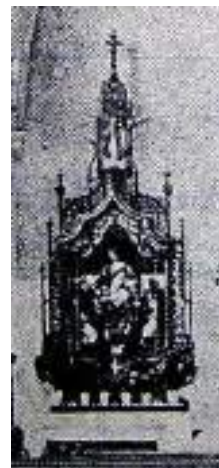
Altar 1911

Der Altar der Gebrüder Marmon bestand 1911 aus einer Mensa mit masswerkgeschnitztem Antependium. Darüber die Leuchterbank mit Leuchtern und Kreuzifix ihr folgte die Predella. Darauf stand die Altarnische mit vergoldetem Hintergrund. Sie fasste die Figurengruppe. Die Nische war umfasst mit einem geschnitzten vergoldeten Kranz von Blatt und Blumenornamenten. Oben wurde sie abgeschlossen durch einen zweistufigen konkaven Spitzgiebel. Darüber wölbte sich ein Kielbogen und trug ein filigranes Türmchen aus geschnitztem Masswerk. Geschmückt war es mit vergoldeten Krabben. Im Türmchen stand ein Engel mit gespreiteten Flügeln. Die beiden Engelsfiguren befinden sich heute auf der Empore.

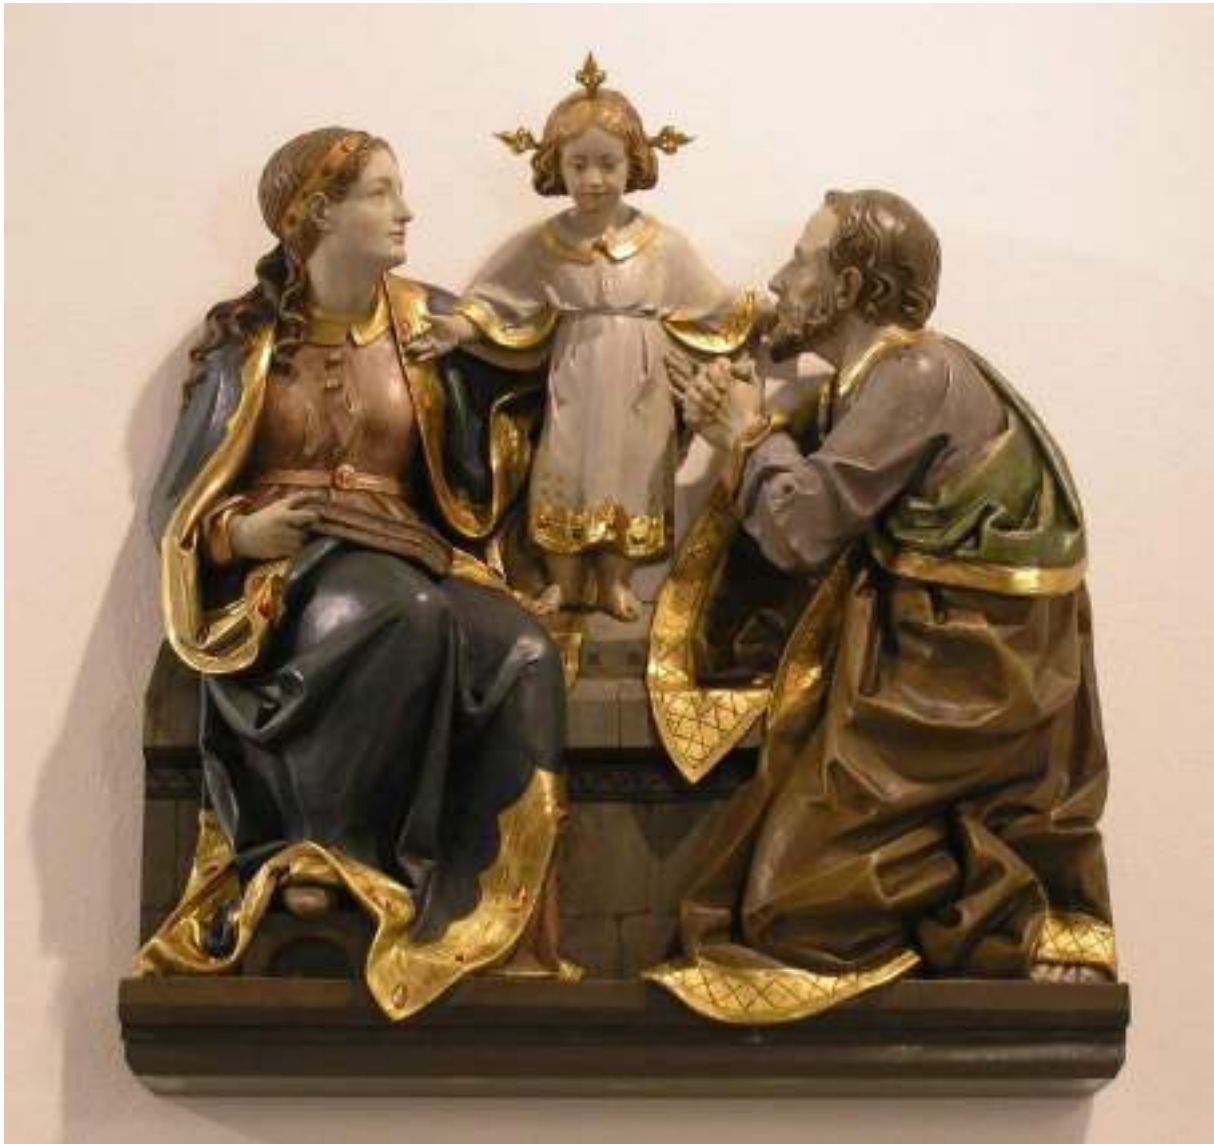
Darstellung der Heiligen Familie, Holz geschnitzt und gefasst, Polimentvergoldung.

Die Architektur der Seitenaltäre von 1911 war gleich. Unterschiede fallen im Stil der Plastiken auf. Hier ist die Neugotik noch deutlich, die Rosenkranzgruppe vom linken Altar dagegen ist bereits modern geschnitzt.

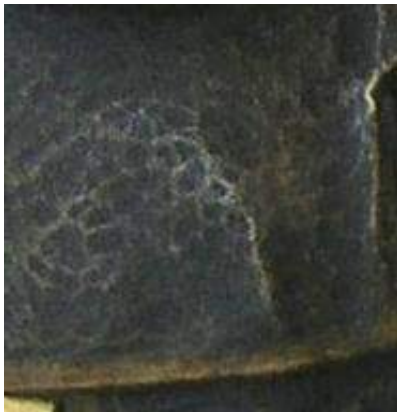
a)

Rosenkranzgruppe links  
Dominikus

Die sichtbar gelassene Schnitzstrukturen an den Statuen, Rosenkranzgruppe vom linken Seitenaltar, Elisabeth und Franz Xaver, Petrus und Paulus vom Hochaltar lassen die Schnittflächen des Eisens noch erkennen.

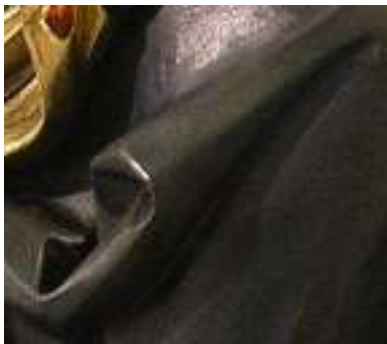
b)

Heilige Familie rechts  
Madonna

Die Flächen sind geschliffen

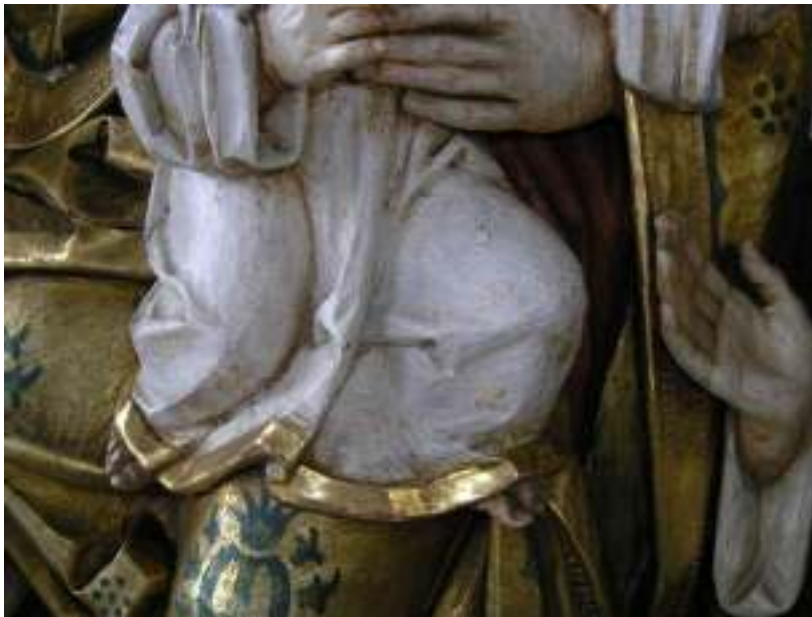
a)

Rosenkranzgruppe l. SA

Diese Plastik weist im Gegensatz zum r. SA nur eine, wenig beschädigte Fassung auf. Die Patina gehört zur Fassung und dient auch der Angleichung an die vorbestehende Gruppe am rechten SA

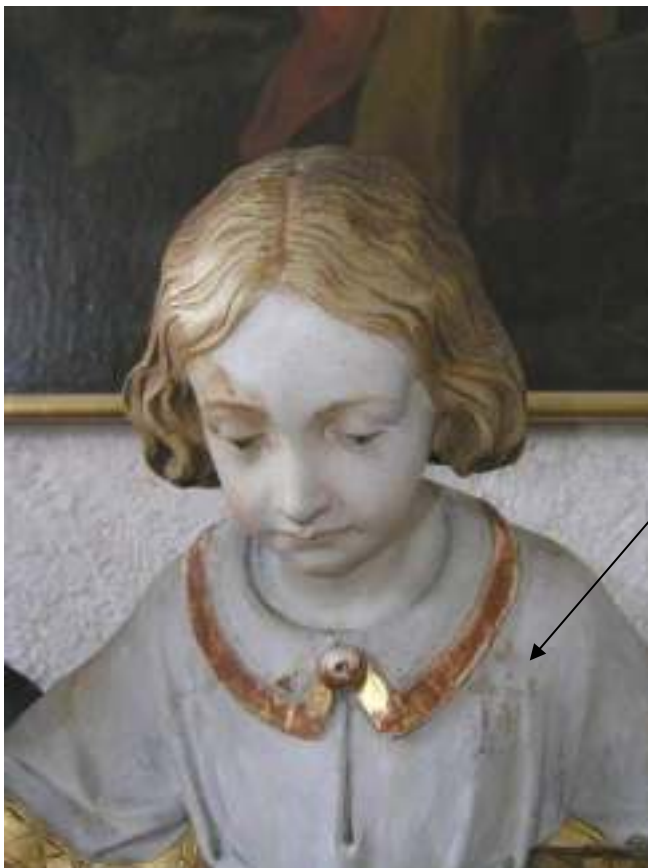
b)

Heilige Familie r. SA

Die Plastik weist eine frühere Fassung auf die zur Einsetzung in den 1911 fertiggestellten Altar angelaut und lasierend und patinierend den neuen auch mit Lasuren und Patina gefassten Figuren angeglichen wurde .

Das beabsichtigte Anlaugen erkennt man an den verwaschenen Ornamenten, den entfärbten Höfen der Haare und am verblassten, teils verwaschenen Inkarnat an Gesicht und Händen.

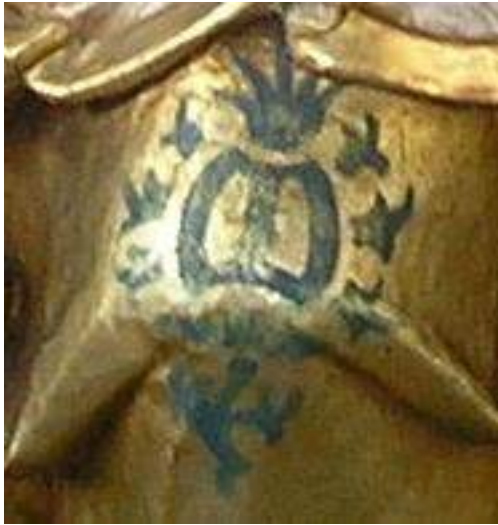
a)

Rosenkranzgruppe l. SA

Nur schmale Säume sind mit Blattgold polimentvergoldet.  
Die Flächen sind mit einer Blattmetalllegierung versilbert und anschliessend mit einer Goldtonlasur zum Goldeffekt veredelt worden.

Das Ornament entspricht dem frühen 20. Jahrh.

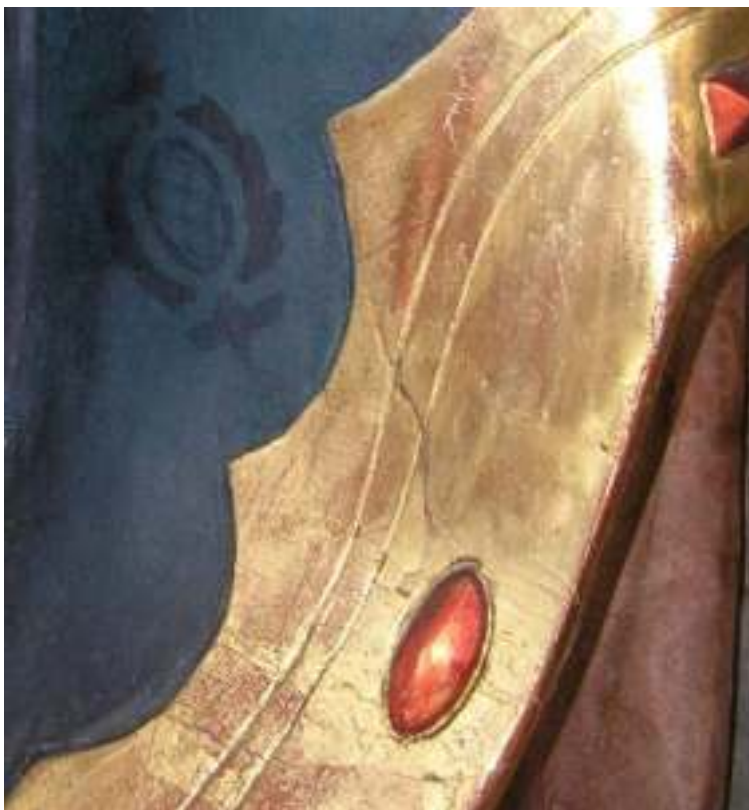
b)

Heilige Familie r. SA

Die Säume sind grosszügig mit echt Blattgold Poliment - Glanzvergoldet.

Die kleineren Teils verwaschenen Ornamente sind im Stil des Biedermeiers gehalten.
